tipo d'intervento: **OPERE PER LA RIQUALIFICAZIONE ENERGETICA
DEL PALAZZO SEDE COMUNALE IN NOVAFELTRIA**
PROGETTO ESECUTIVO

ubicazione: **piazza Vittorio Emanuele n. 2 - Novafeltria (RN)**

RELAZIONE TECNICA GENERALE

Febbraio 2021

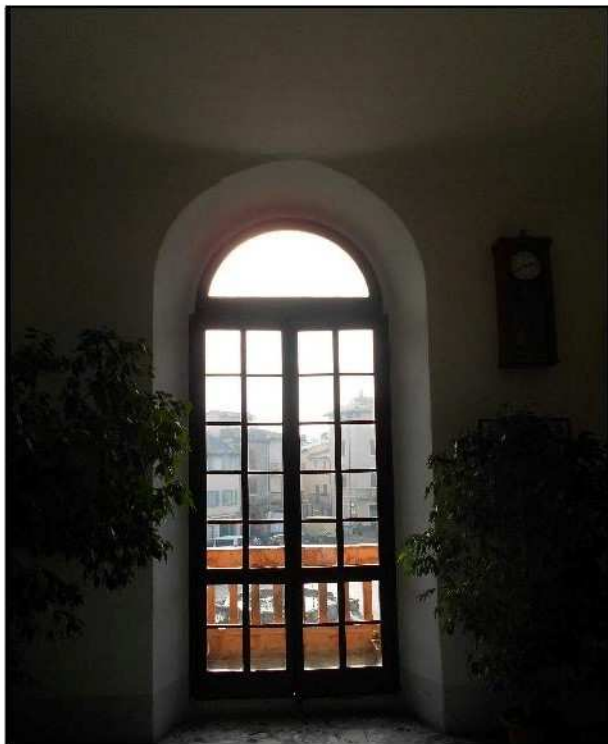
Vista interna n. 6

L'infisso porta-finestra individuato nell'immagine *Vista Interna n. 6* ed individuata nell'*Elaborato Grafico* al *n. 18* presenta una divisione delle vetrate a scacchiera (comunemente chiamato "stile inglese") assolutamente incongruo, si prevede anche per questa apertura il posizionamento di traversi solamente orizzontali come per le altre finestre.

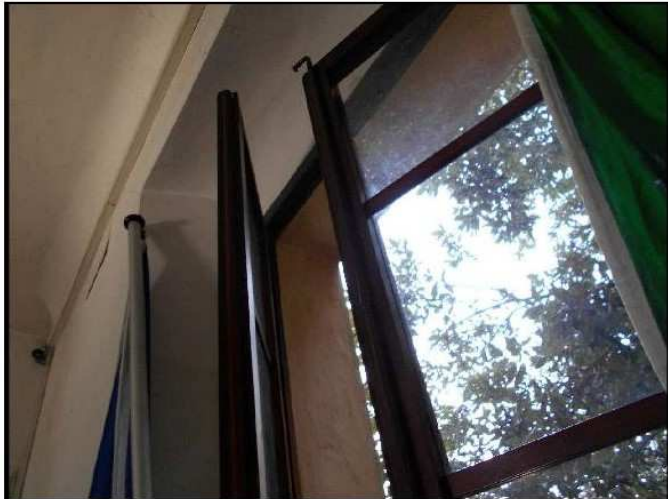
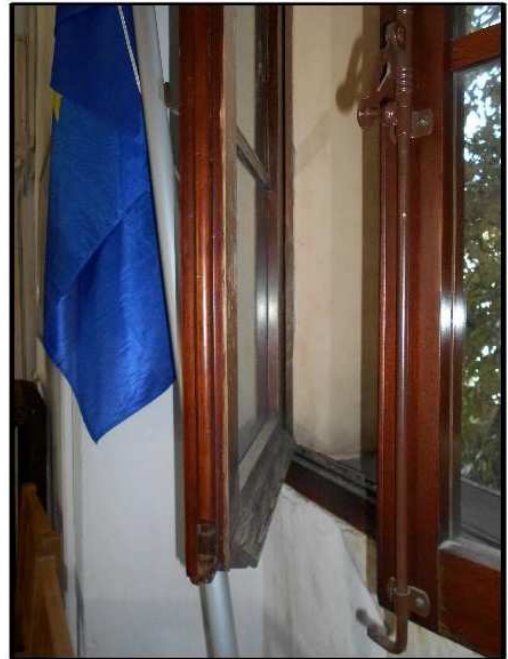
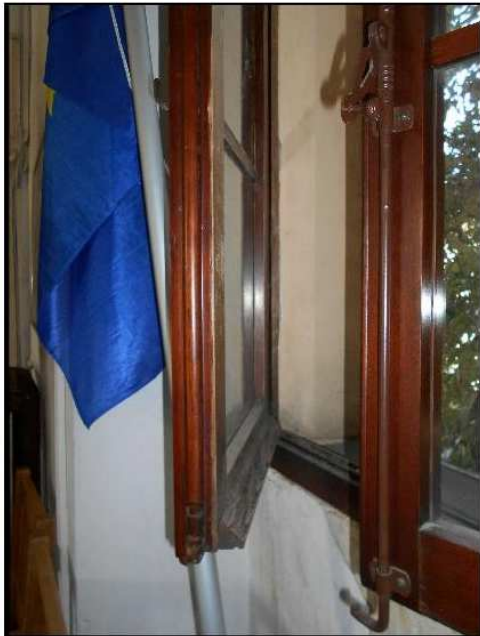
Vista interna n. 7 - finestra tipo

Il tempo e l'azione degli agenti atmosferici ed una non sempre accurata manutenzione degli infissi hanno contribuito al deterioramento del loro stato di conservazione che non assolve più in maniera efficiente al ruolo decretatogli.

L'edificio presenta un involucro esterno formato da muratura in pietra con spessore medio di cm. 60,00 e copertura con struttura portante in legno non isolata. Gli infissi oggetto di intervento migliorativo, attualmente hanno un telaio in legno e vetro singolo, privi di qualsiasi guarnizione di tenuta all'aria.

I nuovi manterranno la stessa tipologia estetica di quelli esistenti, saranno realizzati in mogano mordenzato naturale, con colore più simile possibile agli esistenti ed avranno vetro a camera (33.2+16 gas argon+33.2); saranno completi dei traversi in legno posti in aderenza al vetro sia verso l'interno che verso l'esterno. La sezione dell'infisso sarà con telaio 68x82 e con anta 68x82. Saranno dotati di guarnizioni di tenuta all'aria. I nuovi infissi verranno riposizionati sui telai murati esistenti; questi ultimi saranno mantenuti come base per il fissaggio dei nuovi telai evitando così l'esecuzione di opere murarie.
